# Le lavoir d'Archigny

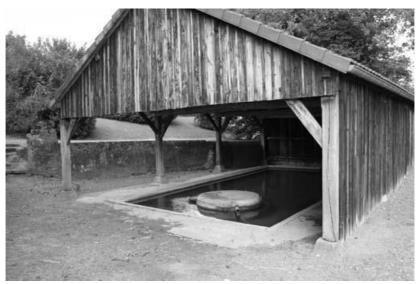
L'eau du bassin, dont la profondeur maximum est de 0,70 m, s'écoule par la vanne aujourd'hui reliée par une buse à un regard de captage des eaux.

Archigny, lavoir du bourg bassin plein, © M. Marasse

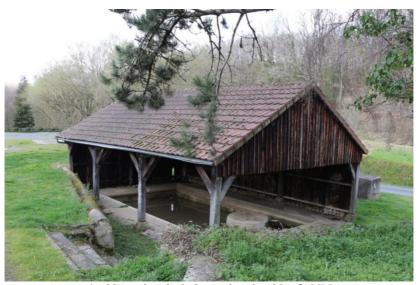
Lors de notre passage le 20 août 2020, nous avons constaté un petit débit d'eau s'écoulant du système de captage, avec seulement un fond d'eau dans le bassin envasé et boueux. Nous avons fait une seconde visite le 1<sup>er</sup> septembre pour ouvrir le captage et en vérifier le fonctionnement. Après débouchage d'un tuyau d'écoulement de trop plein, l'eau coule alors plus fort

Archigny, lavoir du bourg bassin vide, © MM
