Le lavoir d'Archigny

Description du lavoir

État actuel

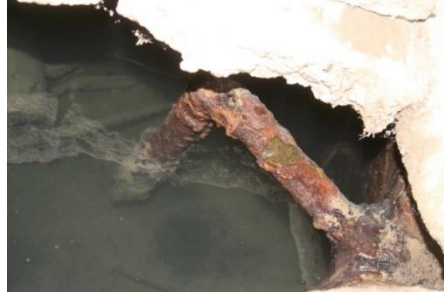
Intérieur de la cuve, © JCC

Le niveau de l'eau montant de 1,10 m permet sa sortie par deux tubes pour alimenter le lavoir. Un tuyau d'assez gros diamètre, coudé en angle droit, est ce qu'il reste d'une

installation avec une pompe électrique. Cette dernière avait été installée pour alimenter le bassin de la place quand le béliet a été arrêté, en 1958, juste avant l'adduction d'eau.

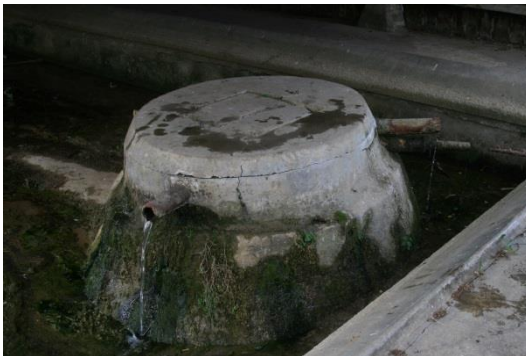
Trappe d'accès à la cuve à demi ouverte, © JCC

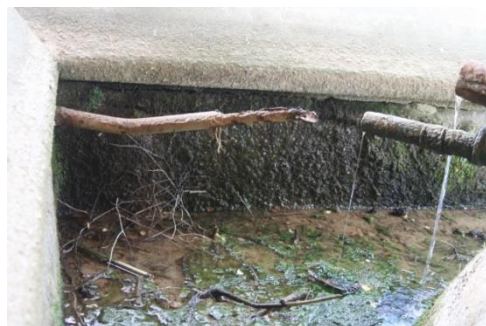
Trappe et fuites au bord du bassin, © JCC

Dans l'angle ouest, coté route, on devine les traces d'une trappe qui a été condamnée. Des fuites importantes d'eau sont visibles sur environ 1,50 m sous la planche à laver en face de cette trappe. Cette trappe et ces fuites demeurent sans explications.

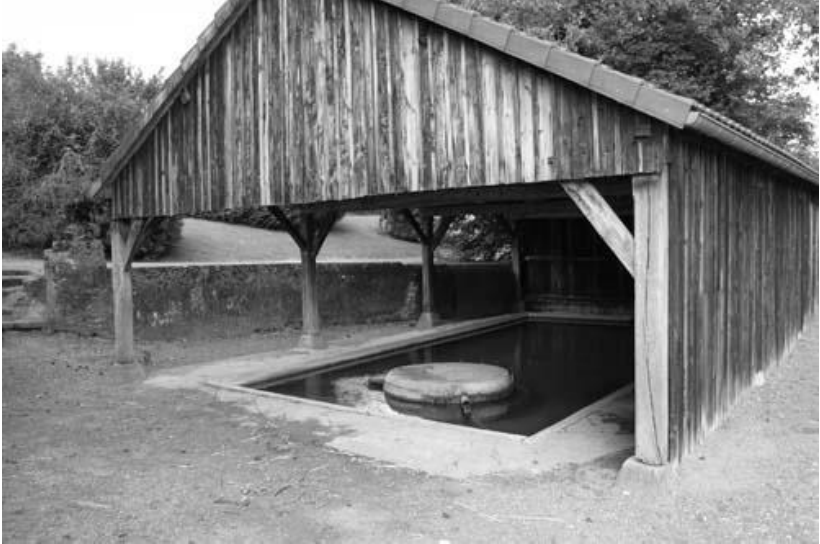
Archigny, lavoire du bourg bassin plein, © *M. Marasse*

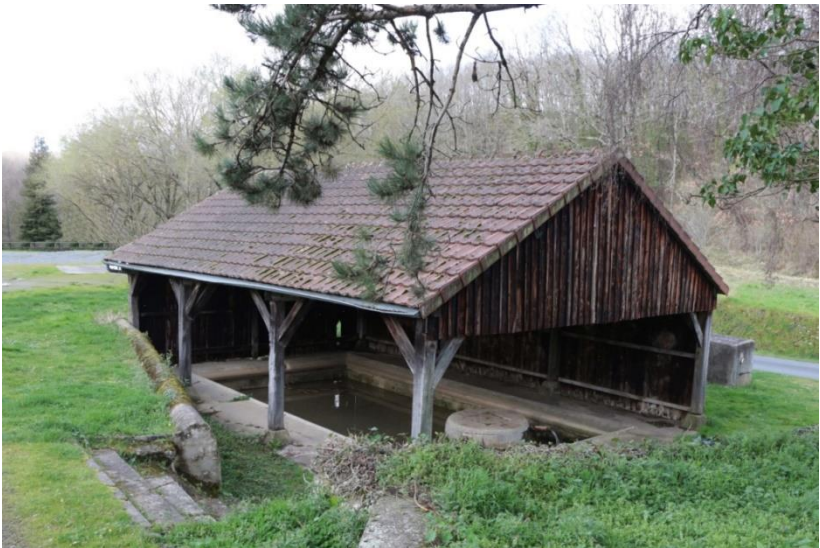
Lors de notre passage le 20 août 2020, nous avons constaté un petit débit d'eau s'écoulant du système de captage, avec seulement un fond d'eau dans le bassin envasé et boueux. Nous avons fait une seconde visite le 1^{er} septembre pour ouvrir le captage et en vérifier le fonctionnement. Après débouchage d'un tuyau d'écoulement de trop plein, l'eau coule alors plus fort.

L'eau du bassin, dont la profondeur maximum est de 0,70 m, s'écoule par la vanne aujourd'hui reliée par une buse à un regard de captage des eaux.

Archigny, lavoire du bourg bassin vide, © *MM*
